M-DL3300DAB

Il seguente aggiornamento risolve un inconveniente provocato durante l'avviamento di alcune vetture causando la perdita delle memorie della unità radio. La tensione di alimentazione batteria di servizio della vettura scende al di sotto della soglia prestabilita dell'unità radio provocandone lo spegnimento irregolare.

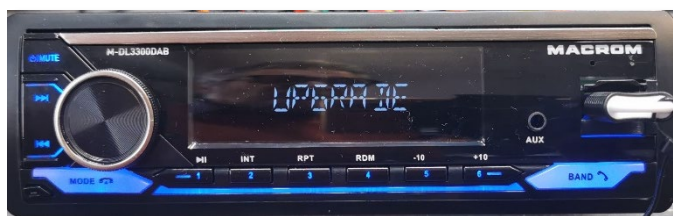
1

Inserire la chiavetta USB,
il display mostra la scritta **UPGRADE**
(NOTA non rimuovere la USB)

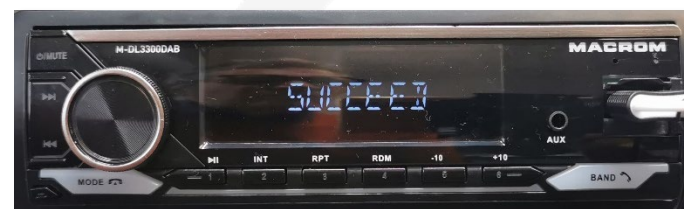
2

Al termine dell'aggiornamento
il display mostra la scritta **SUCCEED**
(Rimuovere la USB per terminare la procedura)

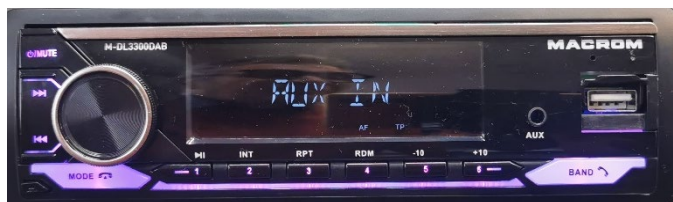
3

Selezionare la sorgente **AUX IN**
e mantenere premuto il tasto **MODE** per
evidenziare la versione del nuovo SW

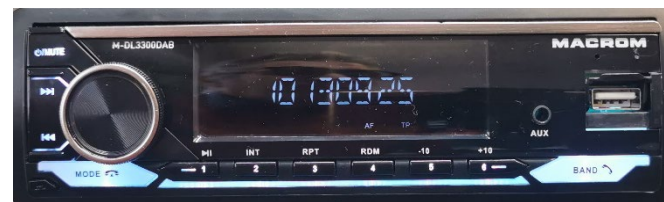
4

Il display mostra la versione corrente del SW
[10130925]
