M-DL6800DAB

Il seguente aggiornamento risolve un inconveniente riscontrato alla applicazione AutoLink che potrebbe risultare poco allineata durante la digitazione delle funzioni sullo schermo del DL6800DAB.

TECHNICAL CIRCULAR (17-02-2023)

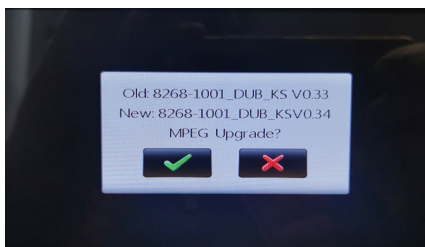
1

Inserire la chiavetta USB, il display mostra l'immagine con la nuova versione SW : 8262-1101_DUB-KSV0.34
Premere [✓] per procedere con l'aggiornamento.

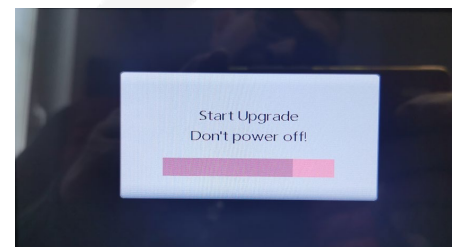
2

Attendere il termine dell' aggiornamento
sino al completamente della barra di scorrimento.

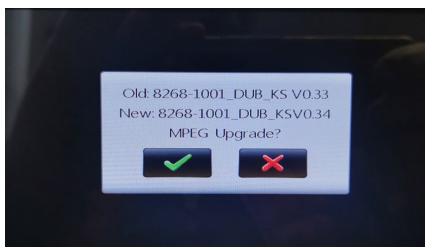
1

Insert the USB key, the display shows the image with the new SW version: 8262-1101_DUB-KSV0.34
Press [✓] to proceed with the update.

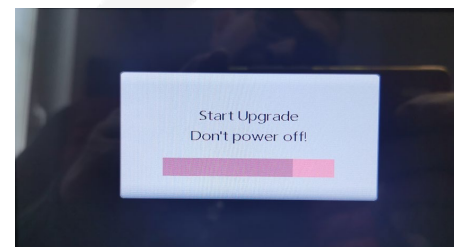
2

Wait for the update to complete until the scroll bar is complete.
