M-DL3100BT

Il seguente aggiornamento risolve un inconveniente provocato durante l'avviamento di alcune vetture causando la perdita delle memorie della unità radio. La tensione di alimentazione batteria di servizio della vettura scende al di sotto della soglia prestabilita dell'unità radio provocandone lo spegnimento irregolare.

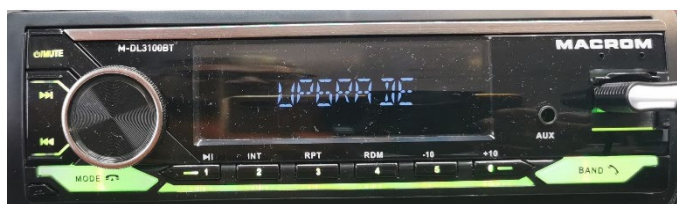
1

Inserire la chiavetta USB,
il display mostra la scritta **UPGRADE**
(NOTA non rimuovere la USB)

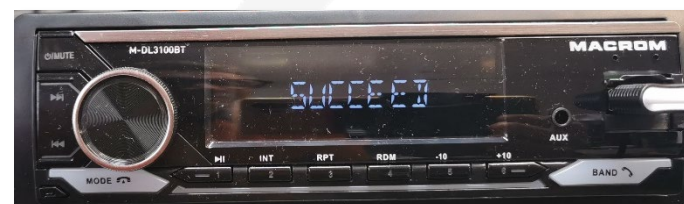
2

Al termine dell'aggiornamento
il display mostra la scritta **SUCCEED**
(Rimuovere la USB per terminare la procedura)

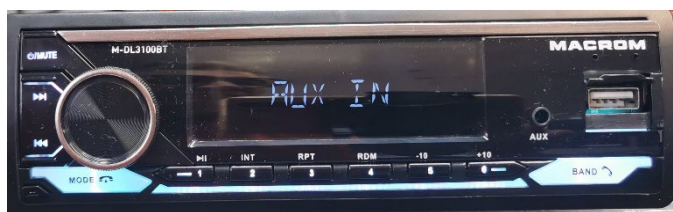
3

Selezionare la sorgente **AUX IN**
e mantenere premuto il tasto **MODE** per
evidenziare la versione del nuovo SW

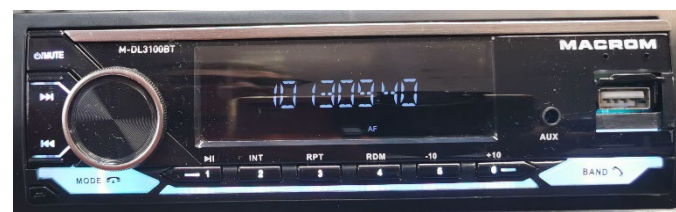
4

Il display mostra la versione corrente del SW
[10130940]
